Parrocchia di S. Pietro in Sala (MI)

Verifica statica circa lo stato di fatto di strutture in muratura e c.a. sottoposte a carico d'incendio nell'edificio Parrocchia di San Pietro In Sala

LAVORI: verifica di verticalità facciata con stazione totale e verifica deformazione travetti solai interni con livella laser e rilievo geometrico, martinetti piatti singoli e doppi, microcarotaggi, prove soniche, prove scleroemtriche, prove pacometriche, carbonatazione e verifiche delle armature. **Anno 2014.**

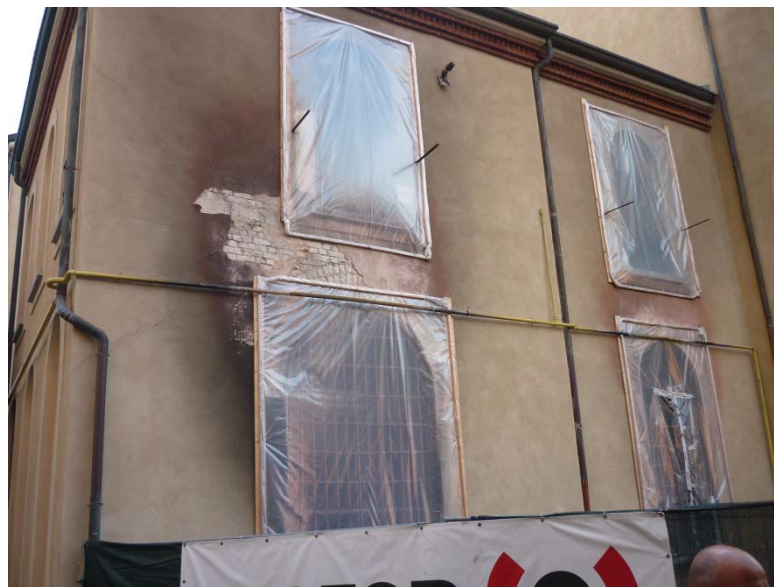
Chiesa parrocchiale di S. Pietro In Sala. Verifica verticalità facciata con stazione totale. Sotto a sinistra esecuzione prova sonica (S2) con relativa elaborazione dati e foto della strumentazione utilizzata.

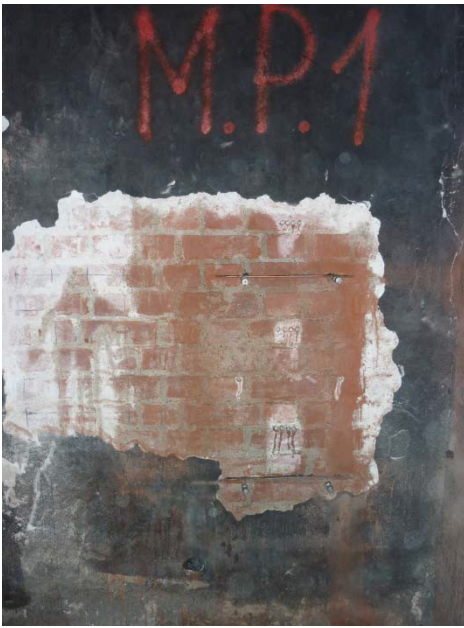
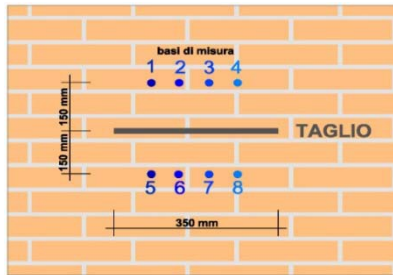
Martinetto piatto doppio (MP1) su muratura e relativa elaborazione dei dati.

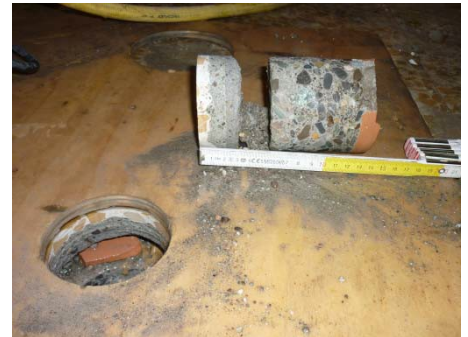
0,15 - 0,20	Mattoni	Mattoni	Mattoni (18x18) in opera.

Esecuzione microcarotaggio su solalo con estrazione della carota e relativa descrizione stratigrafica.

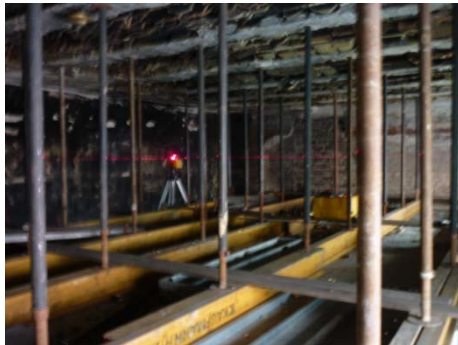
Verifica della deformazione dei travetti di un solalo interno mediante livella laser.

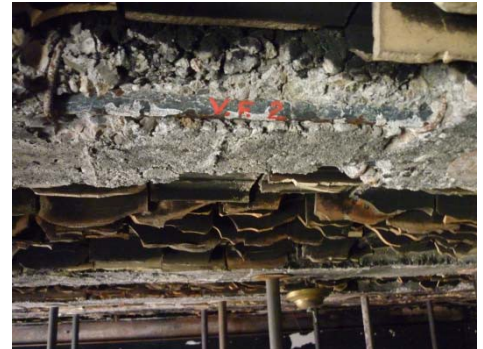
Verifica delle dimensioni e della tessitura delle armature con asportazione degli strati superficiali di calcestruzzo.

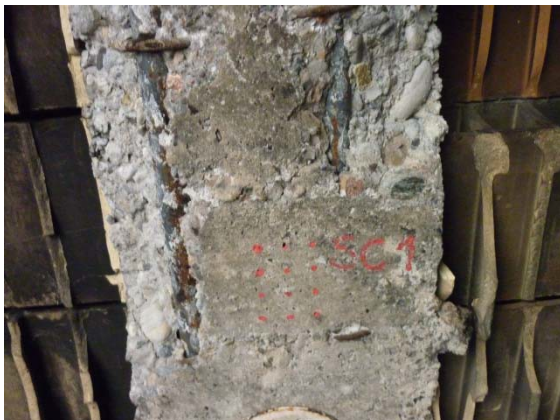
Esecuzione ed elaborazione grafica delle prove sclerometriche (SC1) realizzate su murature.

BATTUTE	1	2	3	4	5	6	7	8	9	10	11	12
INDICE DI RIMBALZO	29	28	28	25	30	33	34	36	33	28	32	31

media (M)	30.60
Scab (Med)	23.5
