Comune di Canossa

Località Rossena

Servizio Tecnico di Bacino

Perforazione in frana e installazione strumentazione per il ripristino strutturale dell'abitato di Rossena. Anno 2004.

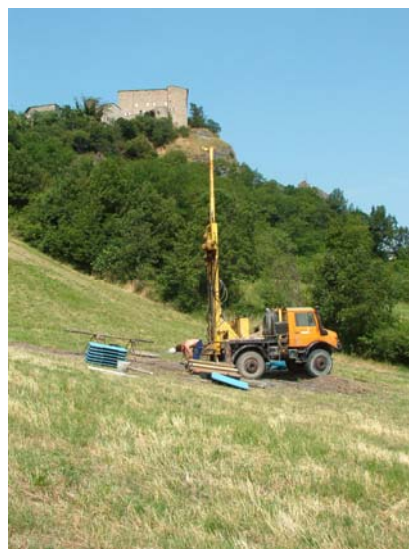
Perforazione a carotaggio continuo nel corpo di frana sottostante la rupe

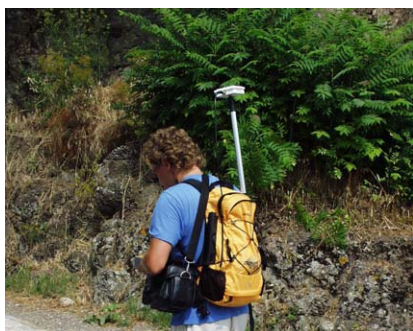
Rilievo GPS in modalità dinamica

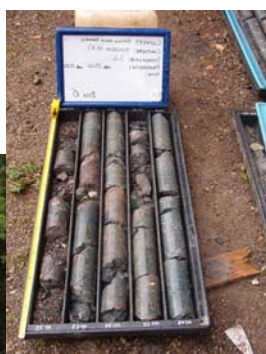
Cassetta catalogatrice e con carote del sondaggio orizzontale

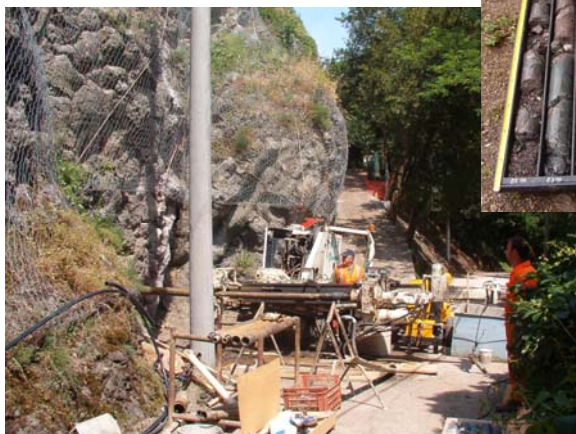
Perforazione a carotaggio continuo orizzontale nella rupe sotto il castello di Rossena

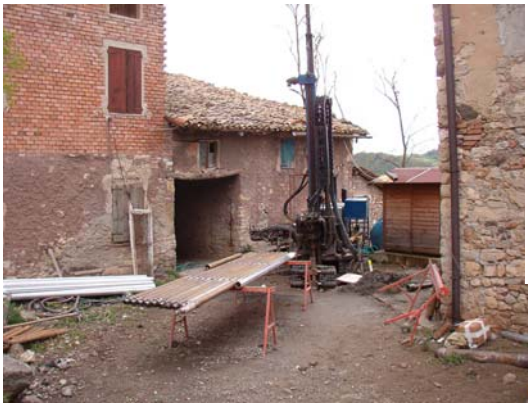
Perforazione a carotaggio continuo verticale nell'abitato di Rossena

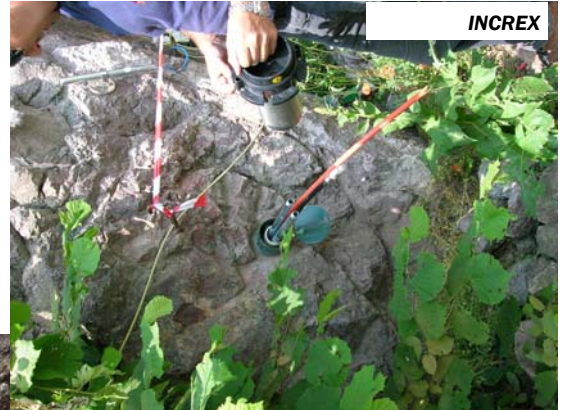
INCREX

Centralina di acquisizione dati collegata a vari strumenti installati sulla rupe
