Parrocchia di S. Pietro in Sala (MI)

Verifica statica circa lo stato di fatto di strutture in muratura e c.a. sottoposte a carico d'incendio nell'edificio Parrocchia di San Pietro In Sala

LAVORI: verifica di verticalità facciata con stazione totale e verifica deformazione travetti solai interni con livella laser e rilievo geometrico, martinetti piatti singoli e doppi, microcarotaggi, prove soniche, prove scleroemtriche, prove pacometriche, carbonatazione e verifiche delle armature. **Anno 2014.**

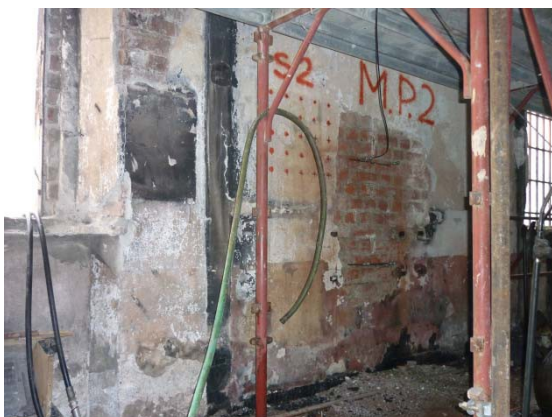
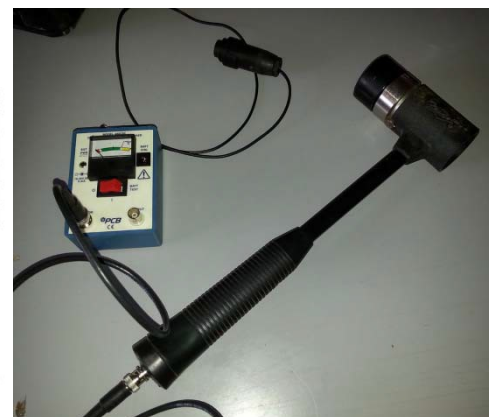
Chiesa parrocchiale di S. Pietro In Sala. Verifica verticalità facciata con stazione totale. Sotto a sinistra esecuzione prova sonica (S2) con relativa elaborazione dati e foto della strumentazione utilizzata.

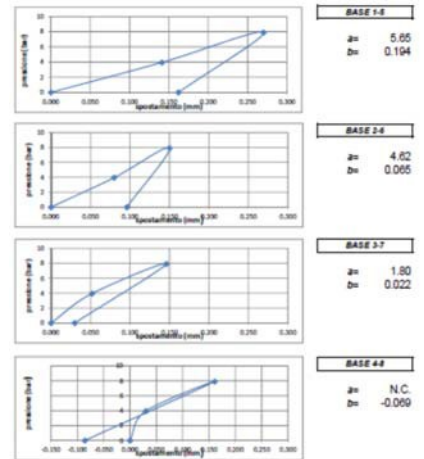
Martinetto piatto doppio (MP1) su muratura e relativa elaborazione dei dati.
