# Regione Emilia Romagna

Comune di Sissa (PR)

Monitoraggio strutturale "Rocca de' Terzi"

**Sistema di monitoraggio geologico strutturale in continuo finalizzato alla verifica nel tempo dello stato deformativo dell'edificio Rocca De' Terzi, sede del Municipio della città di Sissa.**

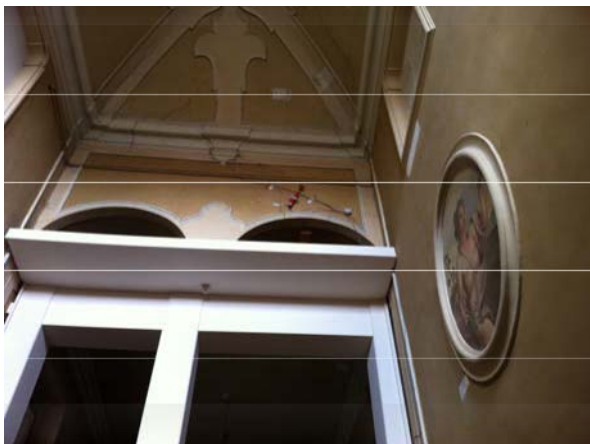
*Installazione fessurimetro a barra su giunto di parete.*

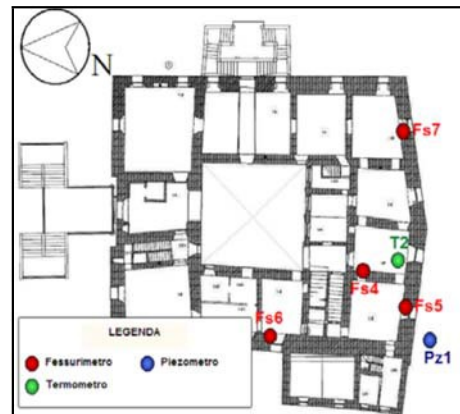
*Planta Livello 1 con ubicazione strumentazione installata*

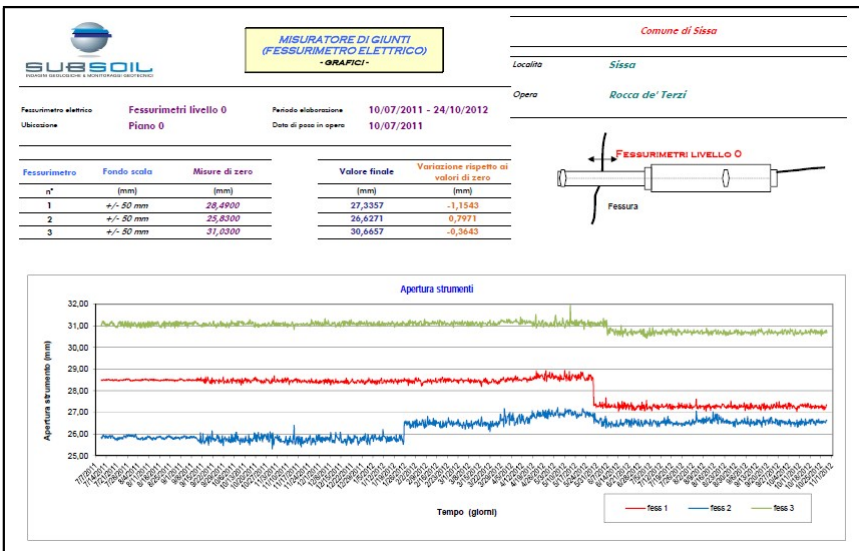
Grafico del misuratori di giunti Installati al livello 0 (apertura strumento nel tempo)

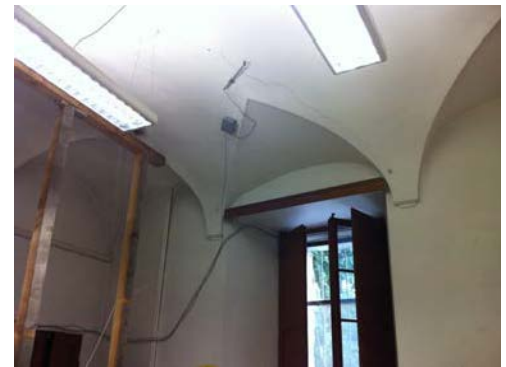
Misuratore di giunti Installato a parete

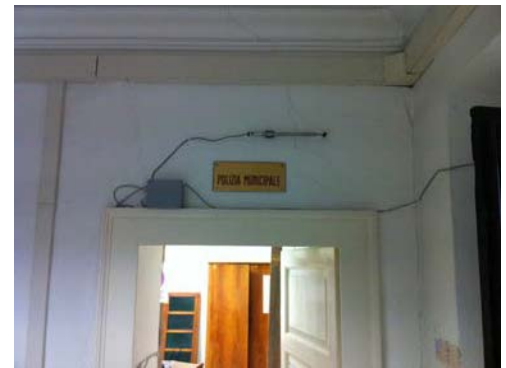
Misuratore di giunti Installato a parete

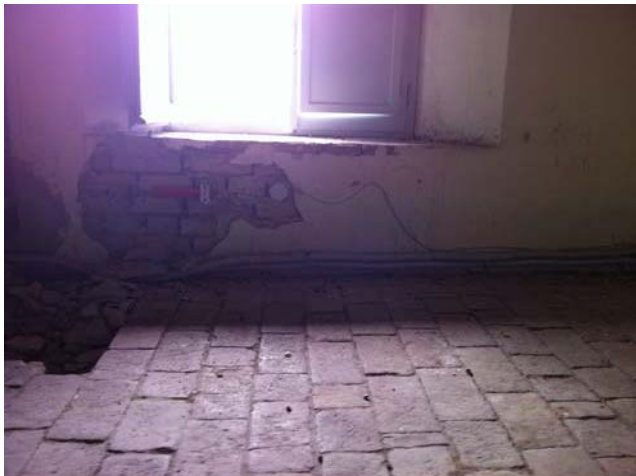
Misuratore di giunti Installato a parete

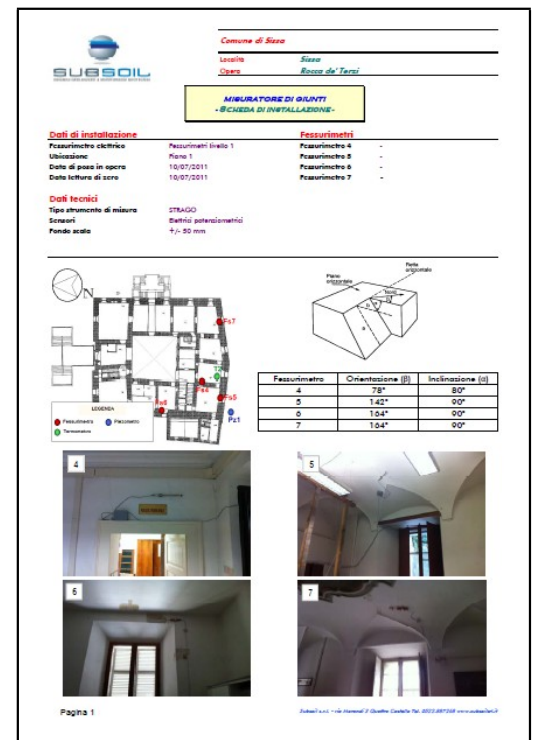
Scheda tecnica strumentazione installata al livello 1

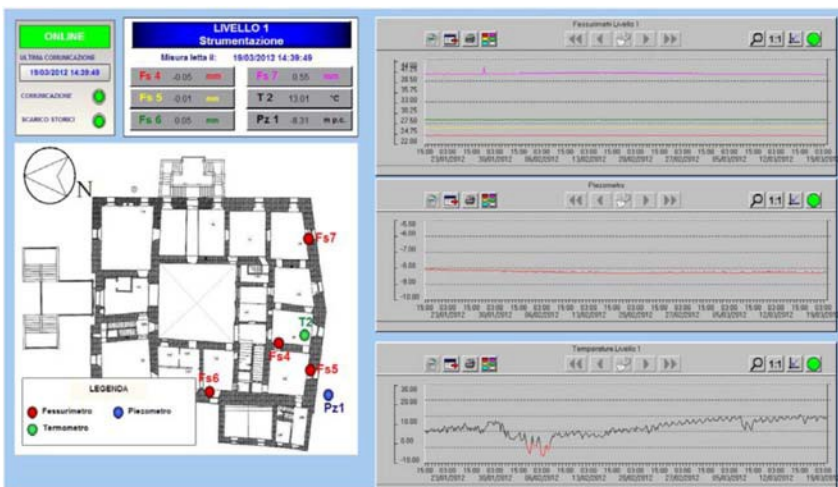
Estratto da schermata video di monitoraggio telegestito con indicazione degli strumenti installati e relativi grafici.
